Aggiornamento Progetto di Sistemazione Piazzale Capannina
di Vibo Marina (Legge Regionale n. 9/2007 art. 33)

PROGETTO DEFINITIVO

ANALISI DIACRONICA DELLA LINEA DI COSTA

A7

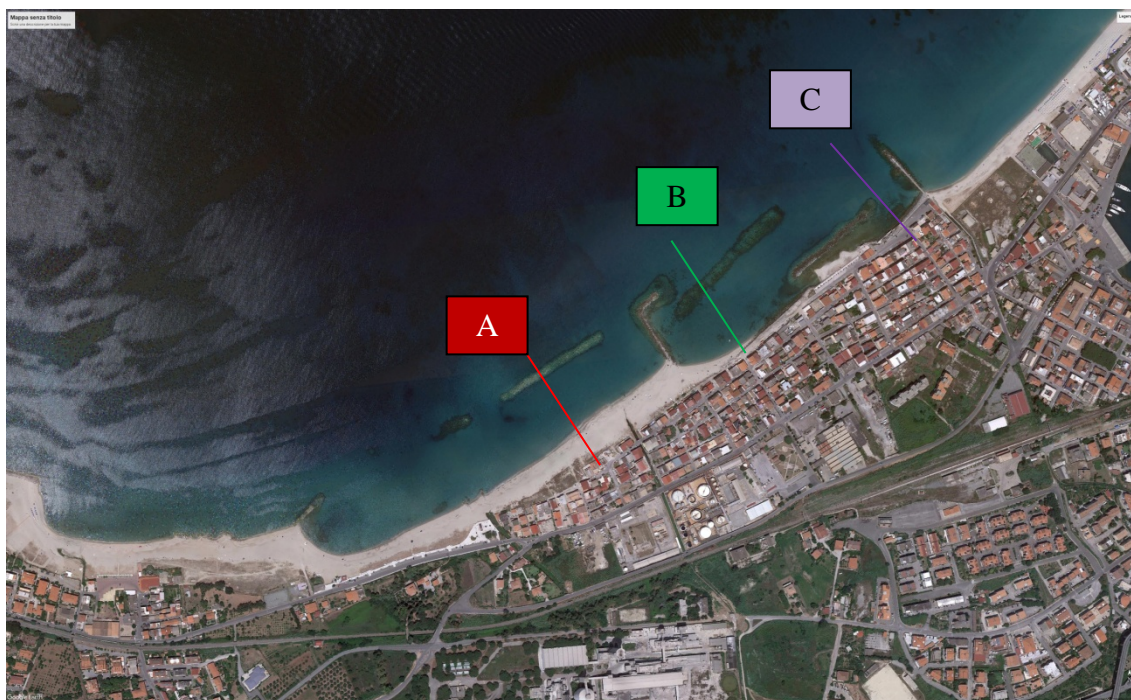
Figura 14 – Posizionamento dei transetti

- A) (in rosso) a sinistra del pennello realizzato dalla Provincia Regionale di Vibo Valentia;
- B) (in verde) a destra del pennello realizzato dalla Provincia Regionale di Vibo Valentia.
- C) (in viola) a sinistra del pennello rigido (nella zona in cui dovrà essere realizzato il presente intervento).

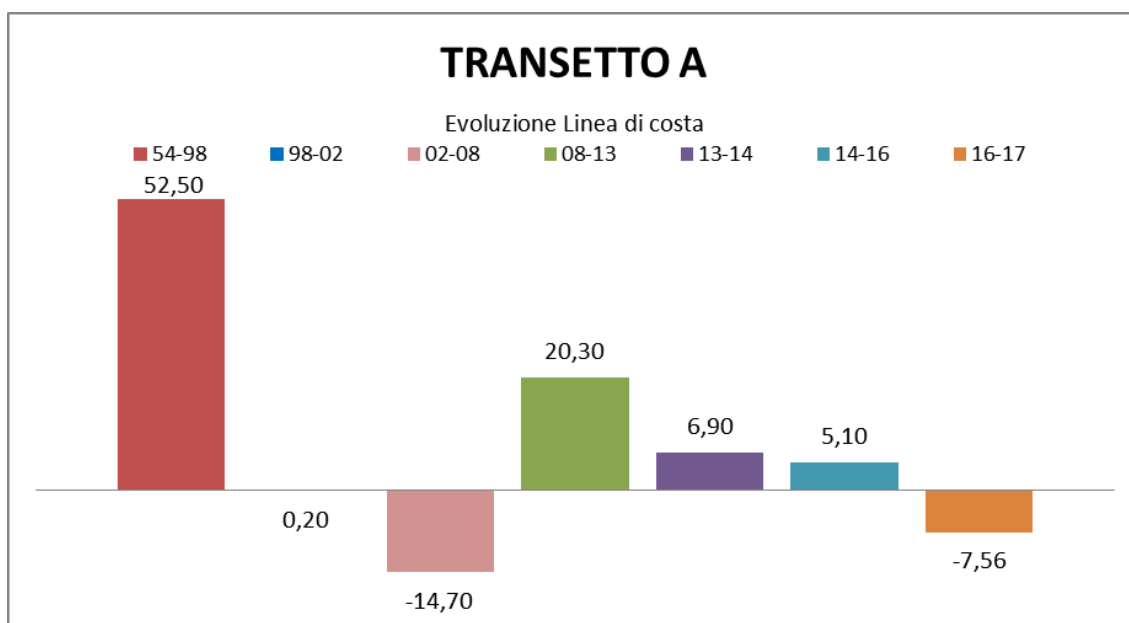
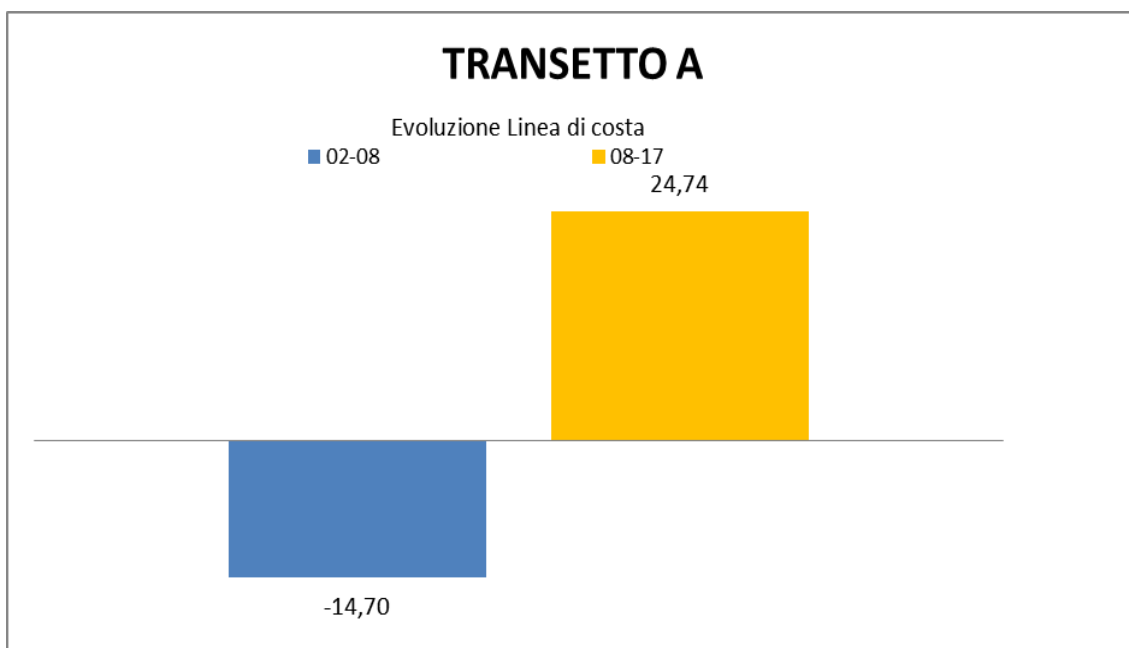
Dall'esame dei grafici (cfr. Tav. 12 e 13) appare evidente che nel periodo compreso tra il 1954 e il 1998 nella zona oggetto di studio si è avuto un fenomeno di elevato accrescimento conseguente alla costruzione della struttura portuale, ma soprattutto dal posizionamento delle barriere emerse che intercettano il materiale lapideo proveniente dai torrenti limitrofi.

Il litorale risulta stabile nel periodo tra il 1998 ed il 2002.

La maggiore erosione si ha nel periodo compreso tra il 2002 ed il 2008, in cui le barriere emerse non riescono più ad assolvere la loro funzione formando dei tomboli e vi è scarso apporto detritico dei torrenti tranne che nell'evento calamitoso del luglio 2007.

Tra il 2008 e il 2013, in corrispondenza del transetto A, vi è un avanzamento del litorale di circa 20 m, dovuto alla realizzazione delle barriere soffolte che hanno contribuito a

limitare il trasporto solido trasversale, trattenendo i sedimenti tra la linea di costa e le barriere stesse.

Tra il 2013 e il 2014 e tra il 2014 e il 2016 la tendenza del litorale è in lieve accumulo.

Tra il 2016 e il 2017 si registra un arretramento della linea di costa di circa 7,50 m, dovuto alla stabilizzazione del tratto di litorale in località Bivona.

A seguito delle opere realizzate nell'ambito dei *“LAVORI DI PROTEZIONE DELL'ABITATO DELLA FRAZIONE MARINA”* si nota un avanzamento della linea di costa di circa 25 m.

Figura 15 – Transetto A – evoluzione linea di costa (m)

Figura 16 – Transetto A – evoluzione linea di costa (m)

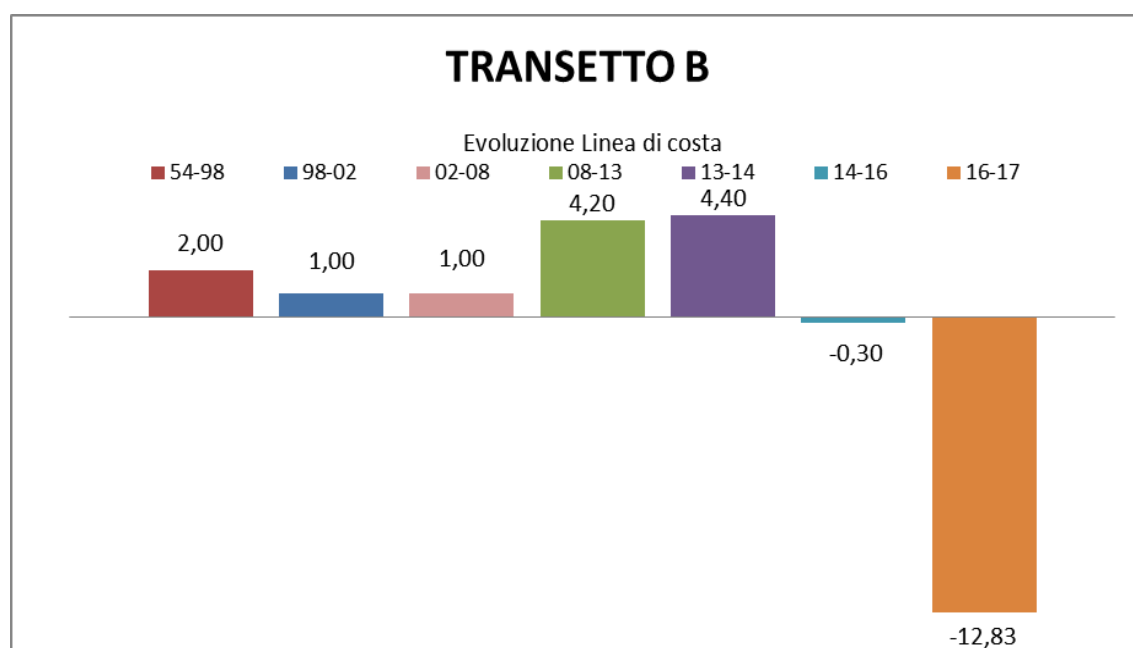
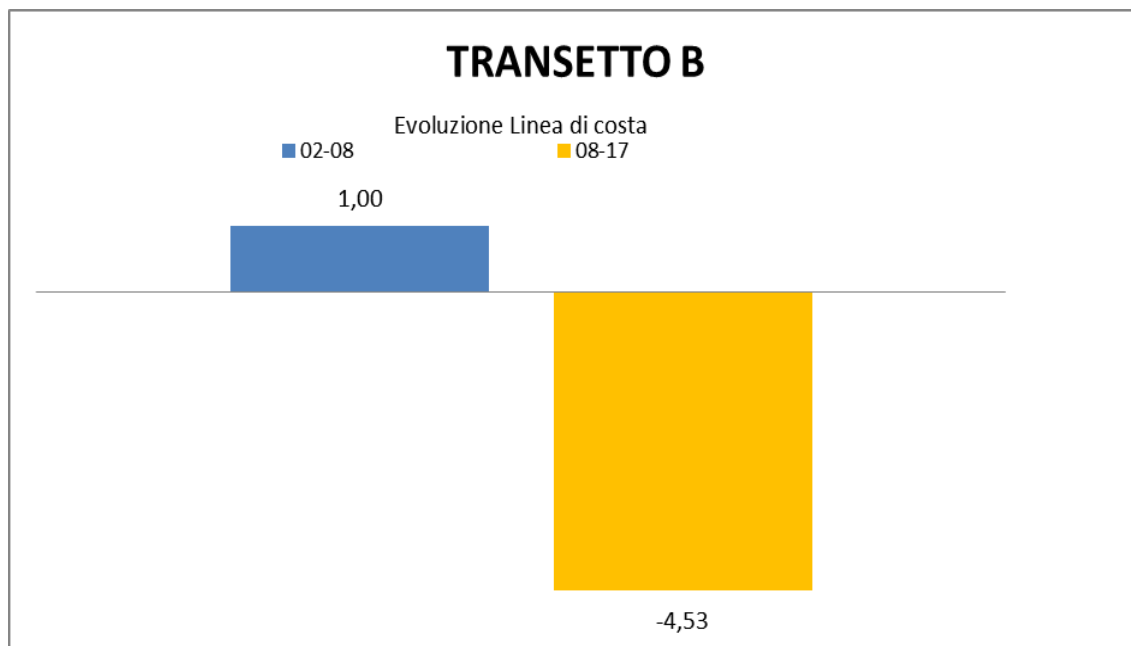
Dall'esame dei grafici (cfr. Tav. 12 e 13) appare evidente che nel periodo compreso tra il 1954 e il 1998 nella zona oggetto di studio non si è avuto un fenomeno di avanzamento della linea di costa, ciò è dovuto essenzialmente alla presenza di opere rigide, muri e palancole, a protezione del lungomare.

Il litorale risulta non in avanzamento nonostante l'opera realizzata dalla Provincia Regionale di Vibo Valentia che ha previsto e realizzato un forte ripascimento.

Tra il 2016 e il 2017 si registra un forte arretramento del litorale in quanto la barriera soffolta in corrispondenza del transetto analizzato non assolve più la sua funzione.

Ciò ha comportato un incremento del trasporto trasversale dei sedimenti, che non essendo più intrappolato dalla barriera, riesce a raggiungere il largo e disperdersi.

Figura 17 – Transetto B – evoluzione linea di costa (m)

Figura 18 – Transetto B – evoluzione linea di costa (m)

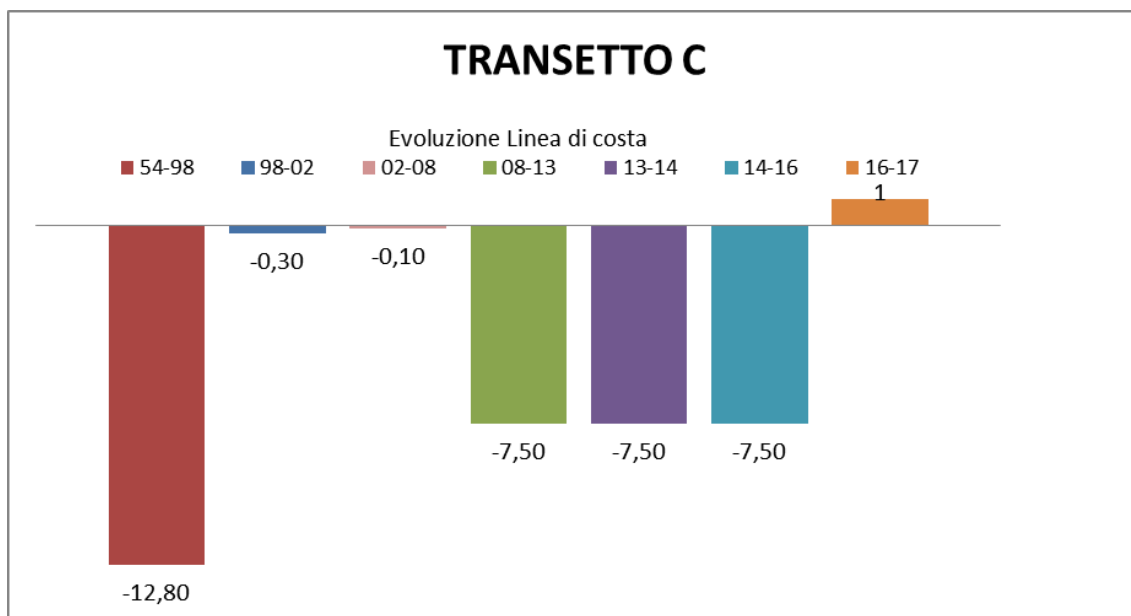
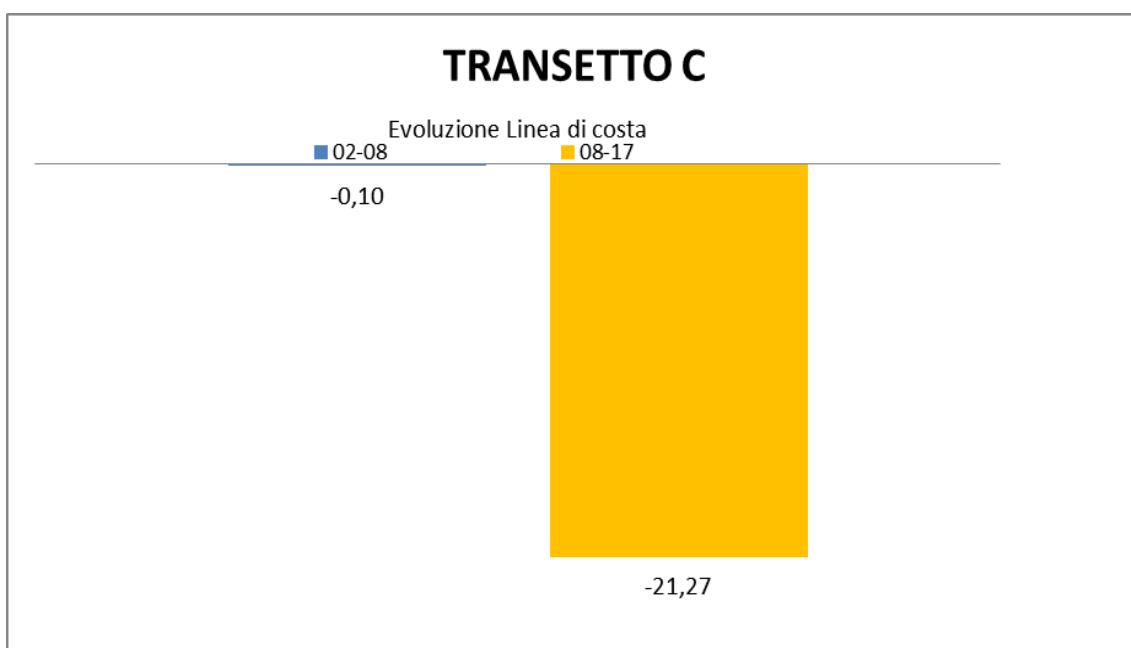
Dall'esame dei grafici (cfr. Tav. 12 e 13) appare evidente che nel periodo compreso tra il 1954 e il 1998 è in atto un fenomeno di erosione; tal effetto si è amplificato dopo la costruzione del pennello della Provincia Regionale.

Il litorale risulta stabile nel periodo tra il 1998 ed il 2008, mentre negli anni seguenti i fenomeni erosivi sono in progressivo aumento.

Ad oggi, lungo il transetto analizzato, la spiaggia è stata spazzata via dalle continue mareggiate, che incontrando elementi altamente riflettenti quali il piede del muro in c.a. e il pennello rigido in cls, trasportano i sedimenti al largo.

Le disposizione delle opere di protezione del litorale non riesce ad impedire i fenomeni erosivi, bensì impediscono l'eventuale apporto di sedimenti provenienti da aree in accumulo in zone limitrofe.

Complessivamente dal 2008 al 2017, si registra una forte erosione del litorale che comporta un arretramento di circa 22 m. La conseguenza è quella di una spiaggia chiusa in continuo svuotamento.

Figura 19 – Transetto C – evoluzione linea di costa (m)

Figura 20 – Transetto C – evoluzione linea di costa (m)
