REGIONE CALABRIA  
Dipartimento Ambiente e Territorio  
STRUTTURA TECNICA DI VALUTAZIONE  
VIA -VAS - AIA -VI

VERBALE DI SOPRALLUOGO

del 04/03/2019

In data lunedì 04/03/2019, dalle ore 10.00 circa, i sottoscritti Componenti della S.T.V. presso il Dipartimento Ambiente e Territorio della Regione Calabria, hanno effettuato nel Comune di S.Onofrio il sopralluogo richiesto dal Dirigente dell'Unità Rifiuti e dal Dirigente Generale del Dipartimento Ambiente e Territorio. Il sopralluogo era finalizzato a visionare aree specificamente segnalate per ubicare l'impianto di trattamento rifiuti dell'ATO di Vibo Valentia e la relativa discarica di servizio.

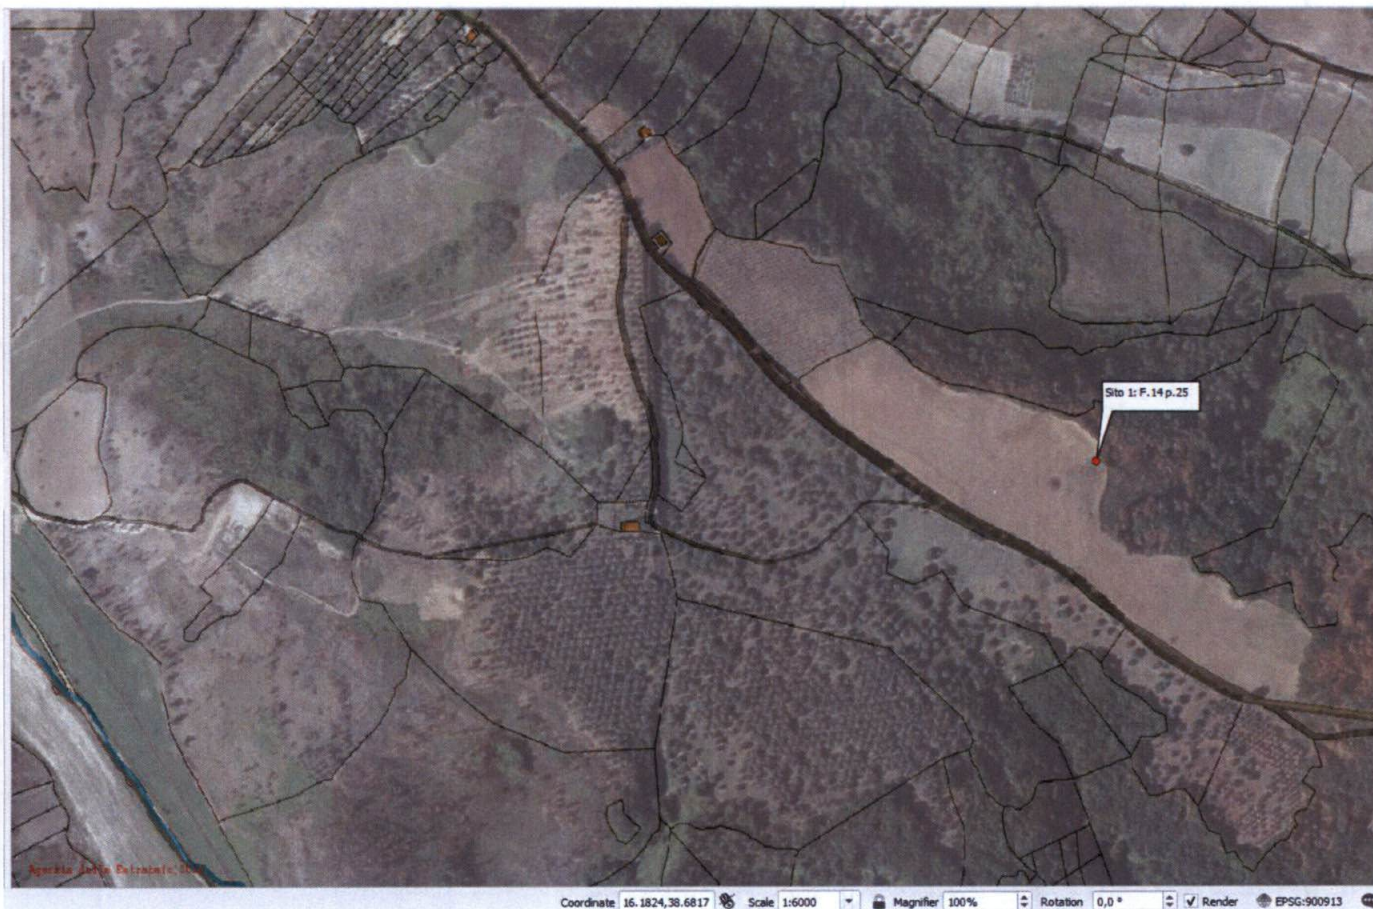
Si è giunti al sito 1 percorrendo la SP64 partendo dal Comune di S.Onofrio; occorre evidenziare che detta strada Provinciale è interdetta al traffico non autorizzato a seguito di eventi franosi che hanno interessato quelle zone (così riferisce il Sindaco). Il sito indicato dal Sindaco e nella relazione Martino quale idoneo alla localizzazione dell'impianto di trattamento si presenta immediatamente adiacente alla strada provinciale e totalmente privo di vegetazione.

Il sito è immediatamente a ridosso di area boscata costituita da macchia mediterranea e bosco ceduo, parzialmente interessata da incendi che il Sindaco riferisce non essere stati segnalati dai Vigili del Fuoco per l'iscrizione nel catasto incendi.

L'area si presenta pianeggiante con inizio del declivio in corrispondenza del bosco. Il sito dista 2,2Km dal Comune di Filogaso. L'intero territorio comunale, per quanto riferisce anche il Sindaco, rientra nel DOP "Pecorino del Monte Poro".

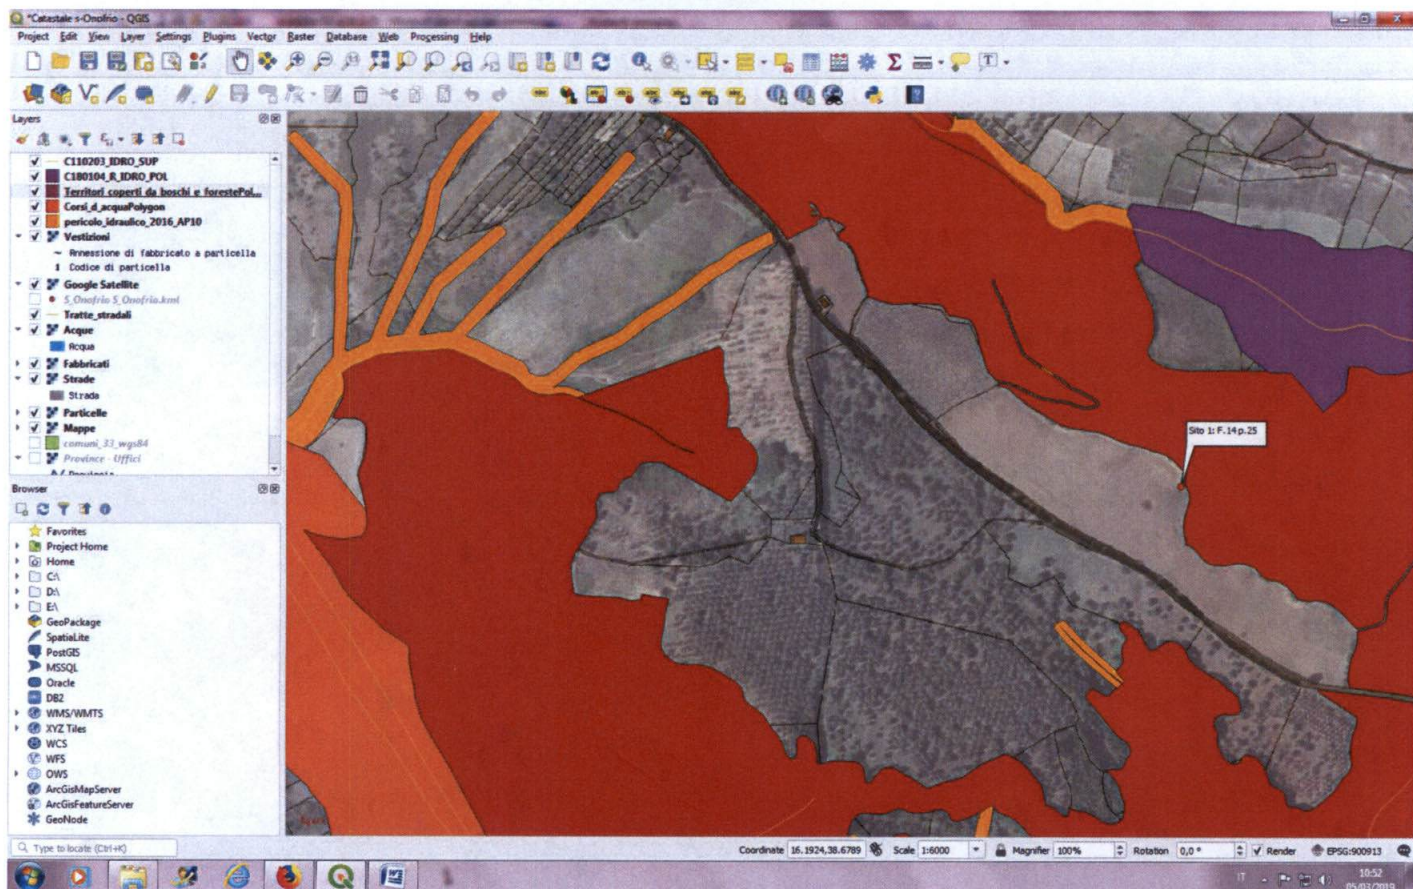
Di seguito sono visionabili le aree in argomento con la sovrapposizione dei vincoli di tipo boschivo e rischio idraulico PAI 2016.

Si può notare come le aree indicate sono libere da vincoli, seppur completamente circondate da bosco.

Per quanto è stato possibile riscontrare visivamente e con i dati a disposizione di questa STV, eventualmente da verificare con studi approfonditi, si sono rilevate le seguenti criticità:

- Il Sindaco ha riferito della presenza di un'azienda biologica nelle vicinanze, le cui caratteristiche non sono state oggetto di verifica da parte di questa struttura;
- Nelle immediate vicinanze dell'area in argomento durante il sopralluogo si è rilevata un'area recintata con presenza di bovini;
- Il Comune di Filogaso si trova in linea d'aria a circa 2,2 Km dall'area in argomento, si ritiene fondamentale uno studio dei venti per scongiurare impatti odorigeni su detto centro abitato, specie in considerazione della posizione dominante (su un'altura) del sito;
- Deve essere verificata la qualità dei terreni sulla base delle carte agropedologiche ex ARSSA, attesa la necessità di verificare eventuale classificazione di pregio dell'area; deve altresì essere verificata la presenza di pascoli che rientrino in quelli previsti dal disciplinare operativo del DOP "Pecorino del Monte Poro";

- Deve essere effettuata la ricognizione degli usi civici;
- Deve essere totalmente rimosso il divieto di transito sulla Strada Provinciale da entrambi i lati, sia dal punto di vista amministrativo che mediante una verifica del rischio frana che ha causato l'attuale condizione.

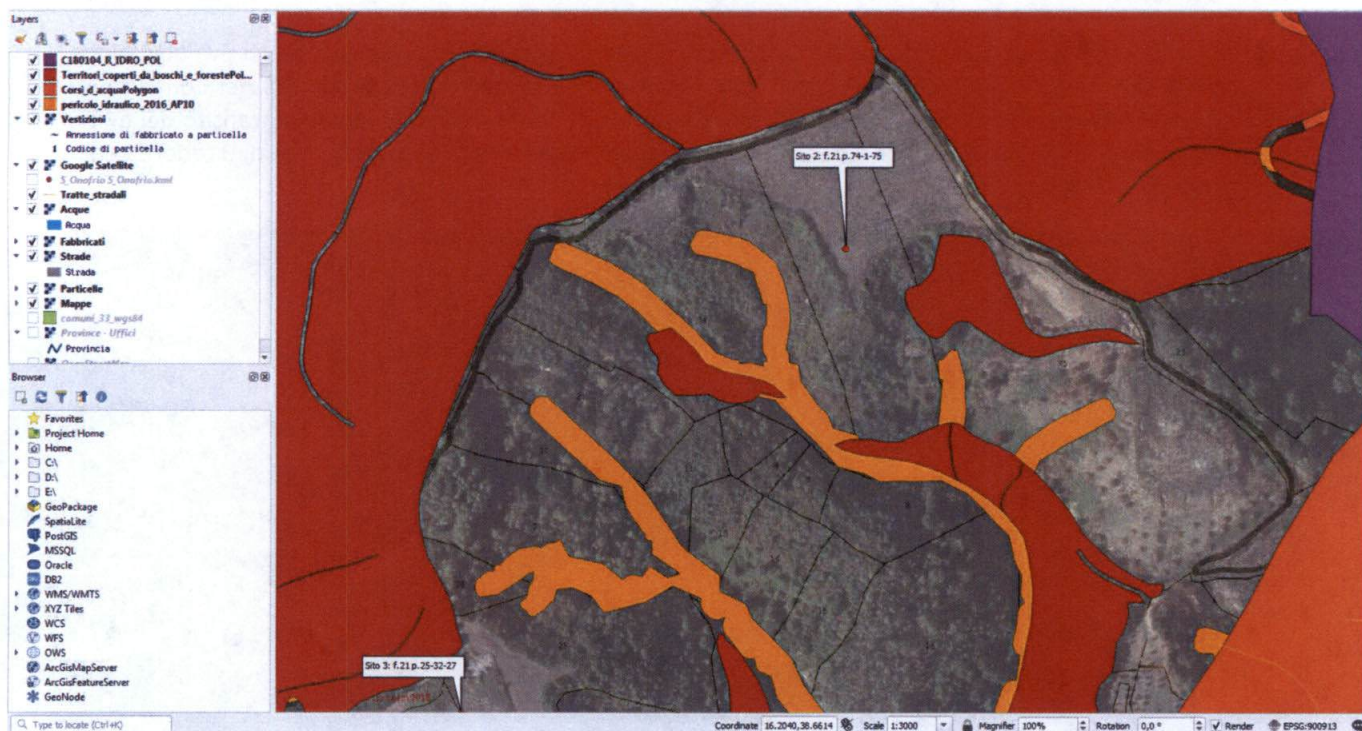
Il sito 2 è stato raggiunto percorrendo dal sito 1 la stessa provinciale per circa 1,5 Km con successiva deviazione per circa 700 metri in una piccola stradina che attraversa bosco costituente Area di Attività del Consorzio di Bonifica Tirreno Vibonese. La strada si presenta non asfaltata e di dimensioni non idonee al transito dei mezzi pesanti. Aggiungasi che la strada divide il bosco in due e per essere adeguata necessiterebbe di ulteriore taglio per allargare la carreggiata.

Di seguito sono visionabili le aree in argomento con la sovrapposizione dei vincoli di tipo boschivo e rischio idraulico PAI 2016.

Riassumendo e ribadendo la necessità di confermare i dati a disposizione di questa STV con studi approfonditi si sono rilevate le seguenti criticità:

- La viabilità di accesso finale all'area rappresenta una criticità elevatissima, atteso che attraversa a metà il bosco che, attesa la presenza del Consorzio di bonifica, potrebbe essere rimboschito con fondi pubblici;
- Le aree boscate e le aree coperte da vincolo idrogeologico sono indicate quali fattori escludenti alla localizzazione di impianti di smaltimento rifiuti;
- Il vincolo idrogeologico è, peraltro, su delle aste potenzialmente demaniali (non è stato possibile acquisire l'informazione);
- Deve essere verificata la qualità dei terreni sulla base delle carte agropedologiche ex ARSSA, attesa la necessità di verificare eventuale classificazione di pregio dell'area; deve altresì essere verificata la presenza di pascoli che rientrino in quelli previsti dal disciplinare operativo del DOP "Pecorino del Monte Poro";
- Deve essere effettuata la ricognizione degli usi civici;

- Deve essere valutata la possibilità di una strada alternativa che salga dalla parte a valle della SP64 con conseguenti costi di realizzazione della stessa.

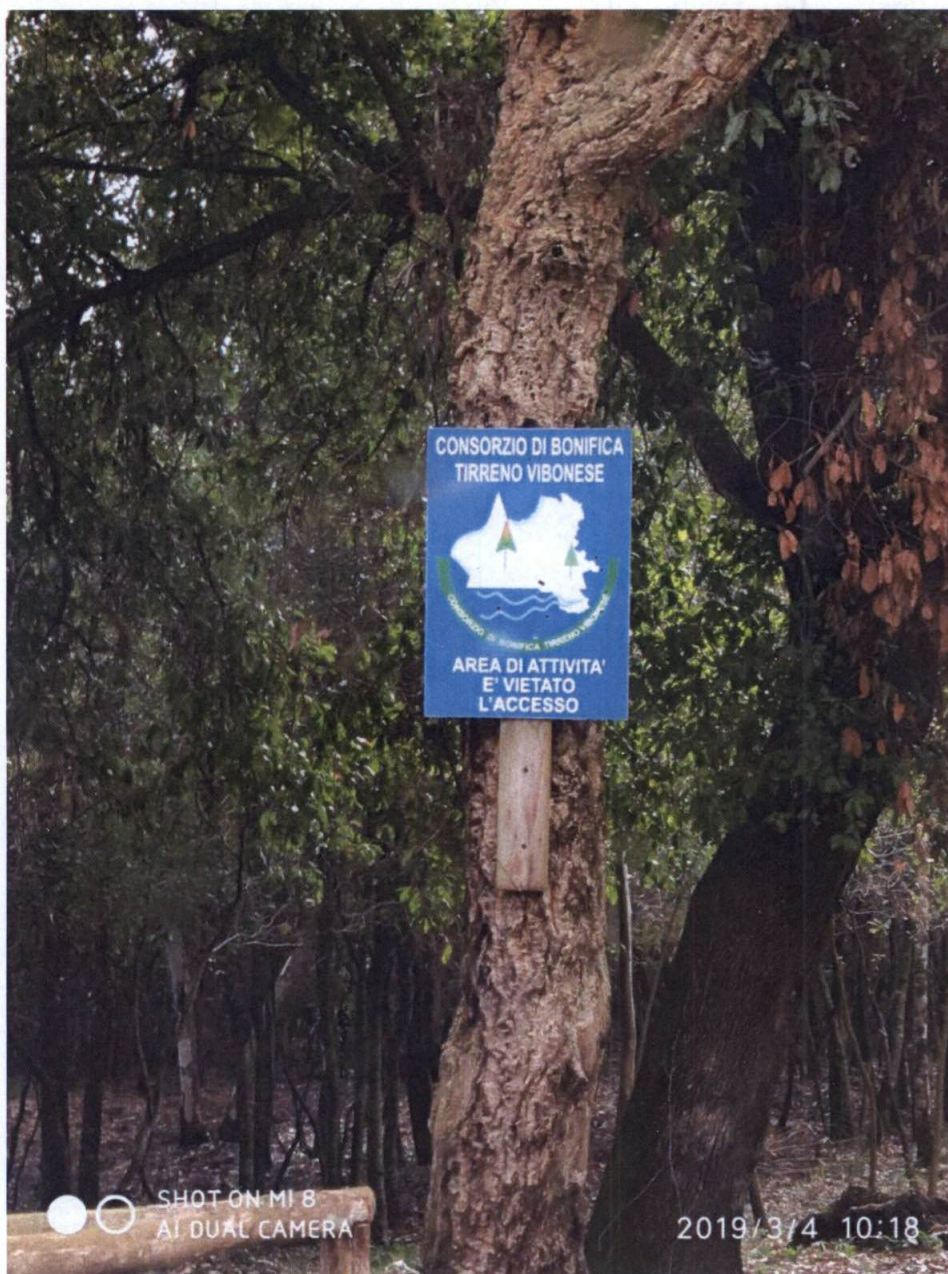
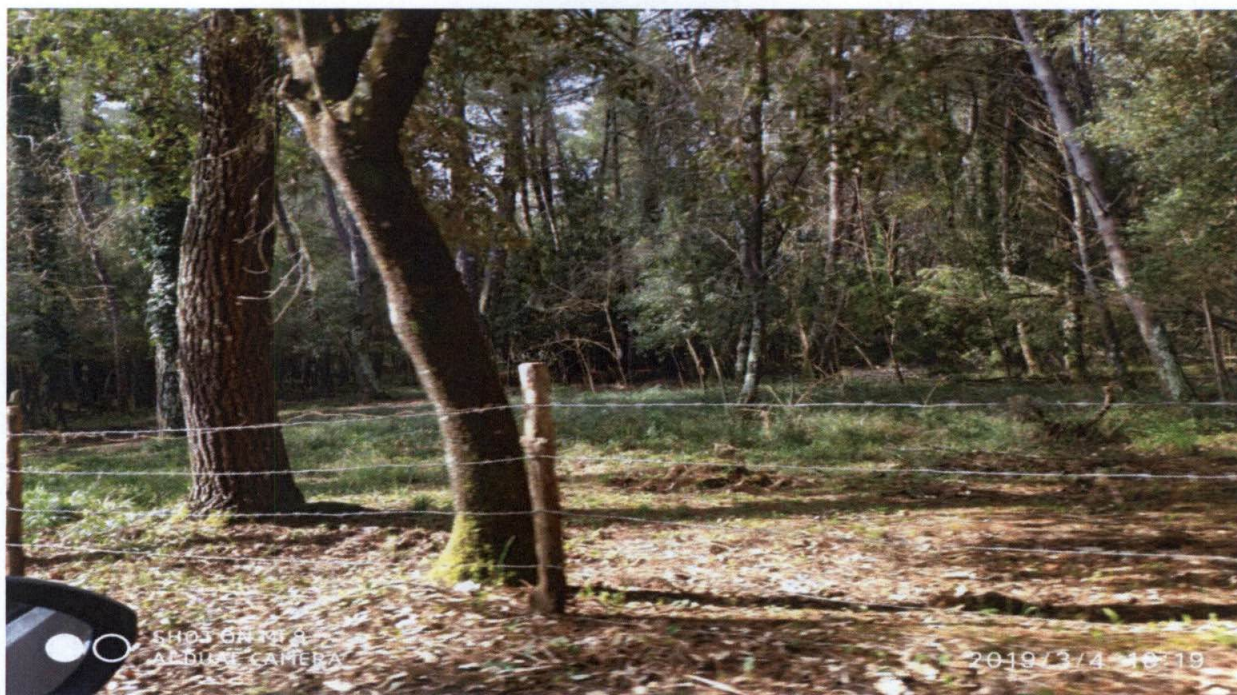
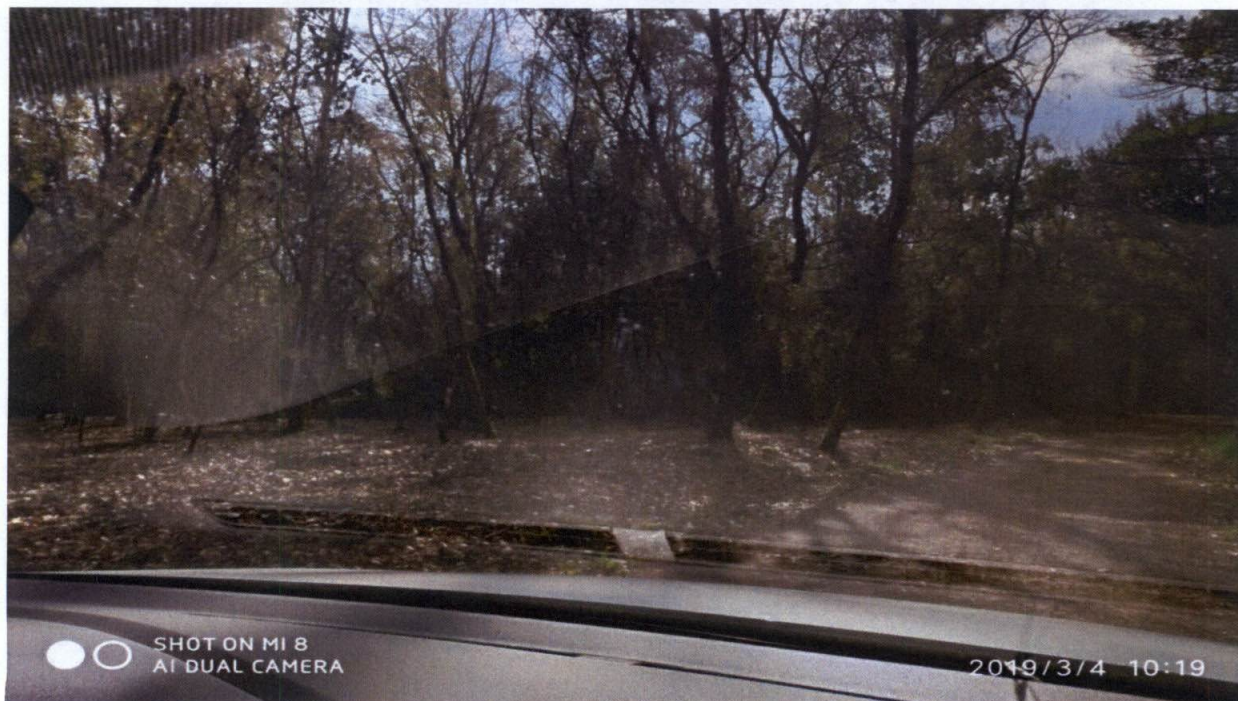
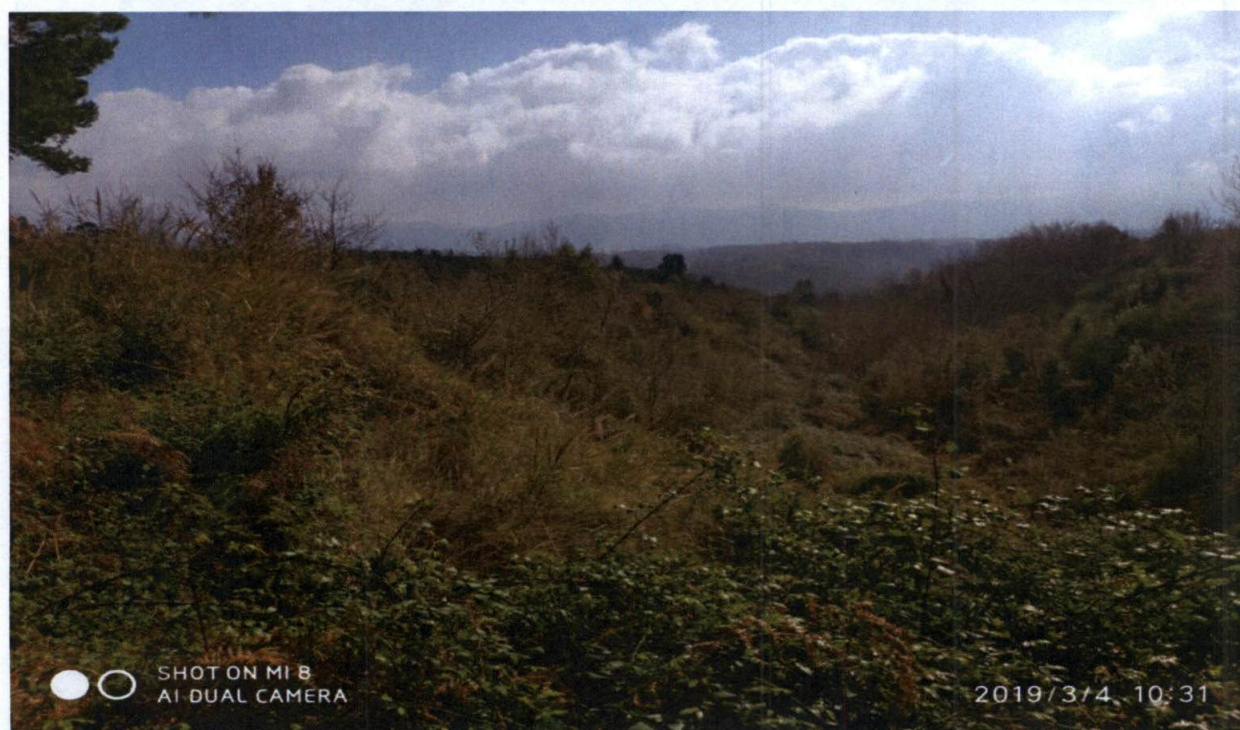
Segue documentazione fotografica del sito 2 ed aree limitrofe.

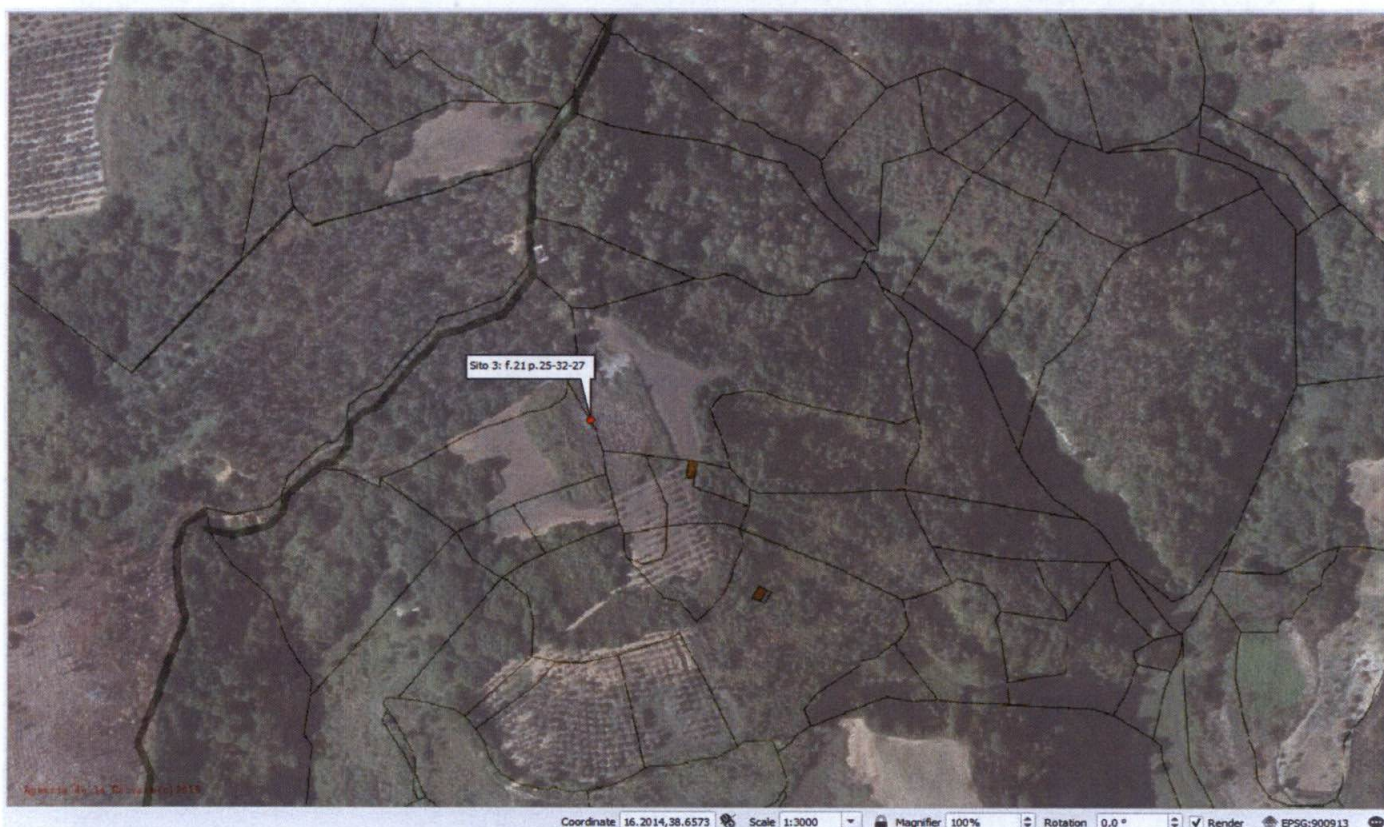
Il sito 3 è stato raggiunto proseguendo dal sito 2 sulla suddetta stradina comunale. La strada si presenta non asfaltata e di dimensioni non idonee al transito dei mezzi pesanti. Aggiungasi che per essere adeguata necessiterebbe di ulteriore taglio per allargare la carreggiata.

L'area del sito 3, indicata nella prima relazione per ospitare la discarica di servizio, si presenta inizialmente pianeggiante e priva di vegetazione con successivo inizio del pendio scarsamente alberato. L'area in piano è sito comunale utilizzato quale ex discarica comunale fino al 2000 circa (per come riferito dal Sindaco). Il Sindaco ha riferito, altresì, che la volumetria dell'abbanco esistente dovrebbe essere pari a circa 13.000 mc.

L'area, rimuovendo i rifiuti esistenti ed estendendosi sia in larghezza verso il declivio, sia in profondità fino a circa 8-10 metri, potrebbe raggiungere la volumetria di Piano. Nella parte immediatamente a valle dell'area in esame sono visibili sulle planimetrie due fabbricati e delle aree ulivetate che dovranno essere oggetto di investigazione approfondita.

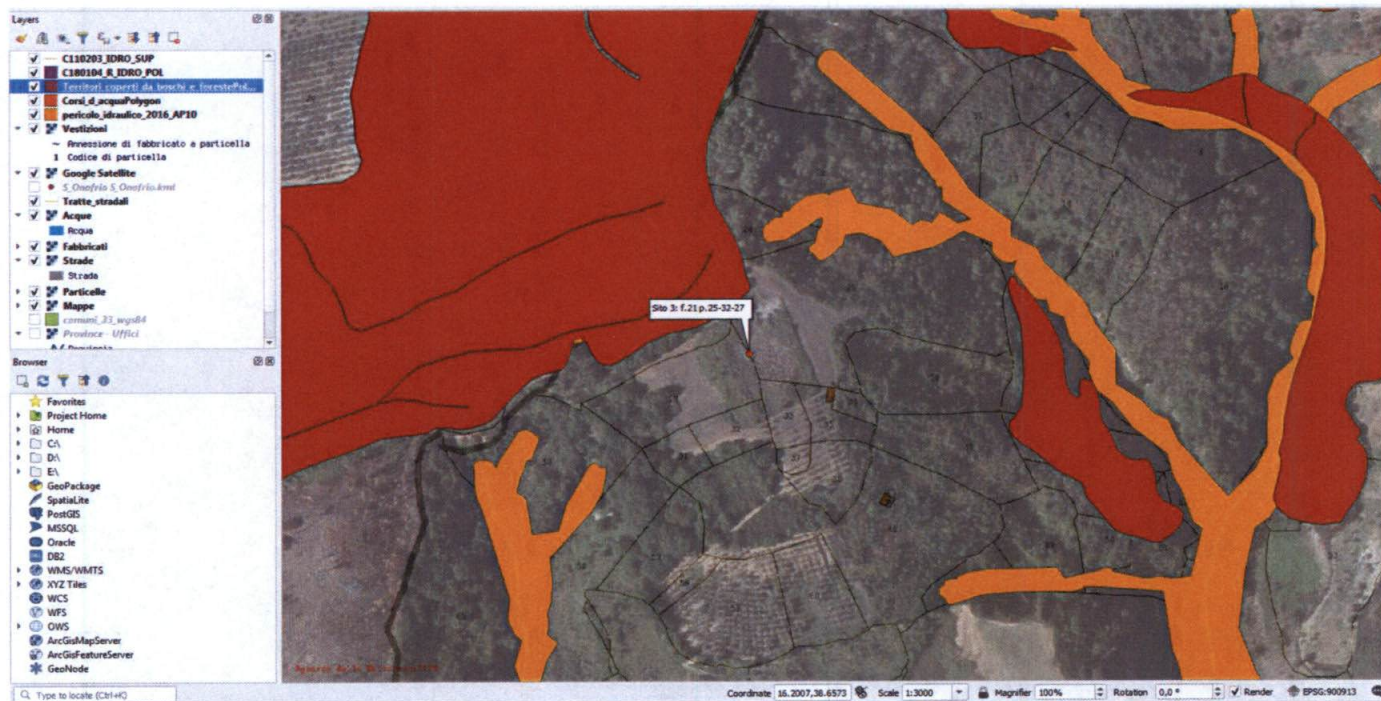
Di seguito sono visionabili le aree in argomento con la sovrapposizione dei vincoli di tipo boschivo e rischio idraulico PAI 2016.

Riassumendo e ribadendo la necessità di confermare i dati a disposizione di questa STV con studi approfonditi, si sono rilevate le seguenti criticità:

- La viabilità di accesso finale all'area rappresenta una criticità elevatissima, atteso che attraversa a metà il bosco che, attesa la presenza del Consorzio di bonifica, potrebbe essere rimboschito con fondi pubblici;
- Deve essere verificata la qualità dei terreni sulla base delle carte agropedologiche ex ARSSA, attesa la necessità di verificare eventuale classificazione di pregio dell'area; deve altresì essere verificata la presenza di pascoli che rientrino in quelli previsti dal disciplinare operativo del pecorino "Monte Poro";
- Deve essere effettuata la ricognizione degli usi civici;
- Deve essere valutata la possibilità del ripristino della strada comunale che sale da valle (dalla valle in cui c'è l'autostrada) con conseguenti costi di realizzazione della stessa.

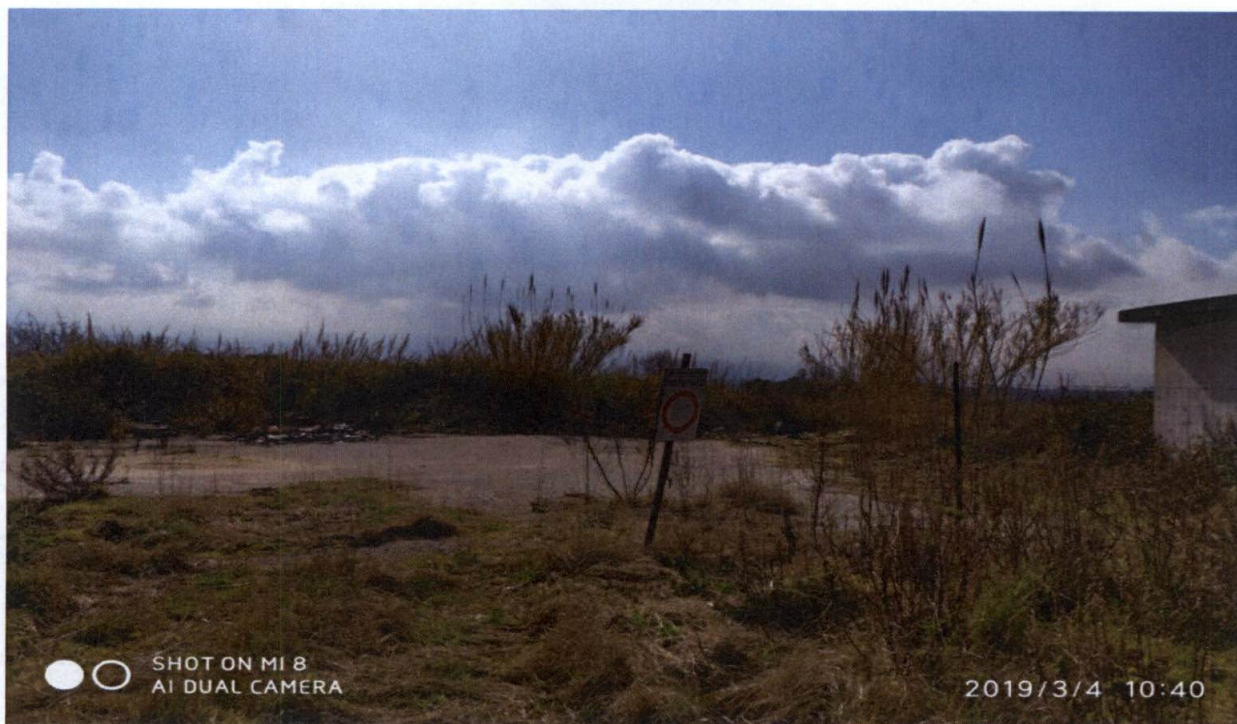
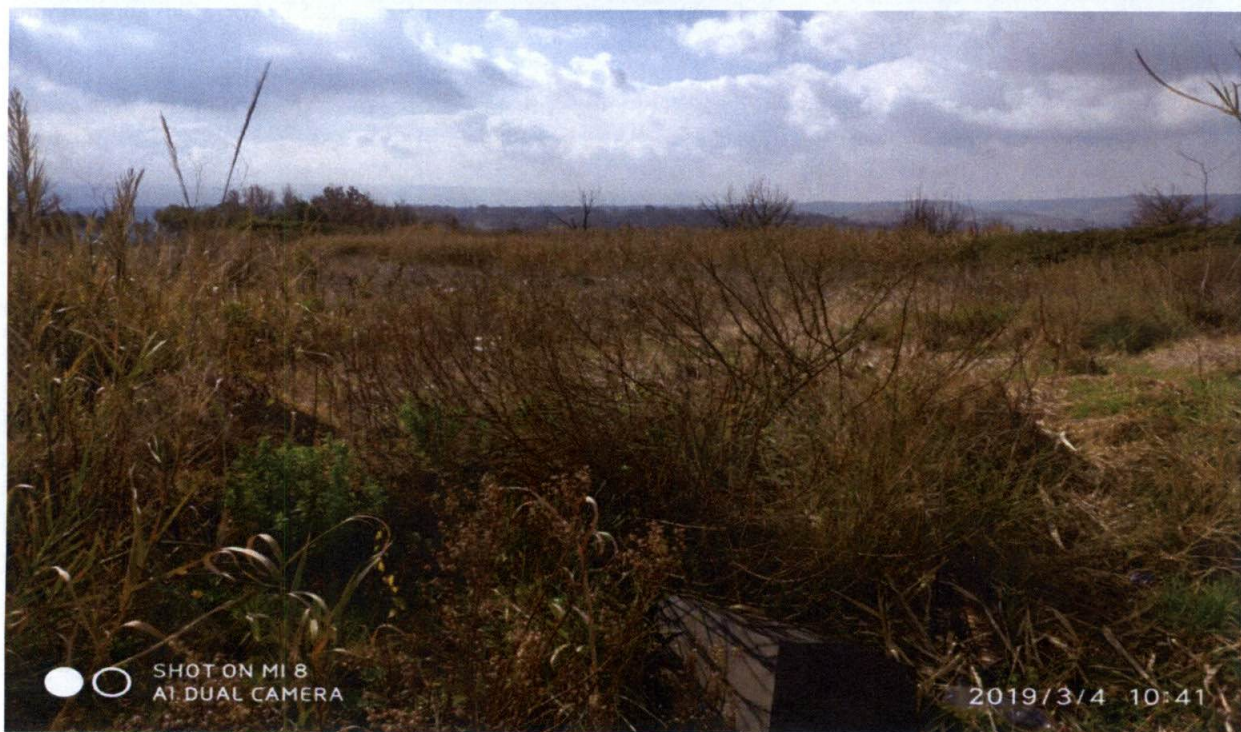
Segue documentazione fotografica del sito 3 ed aree limitrofe.
